Rupture et inflammation d'un gazoduc

Le 30 juillet 2004

Ghislenghien

Belgique

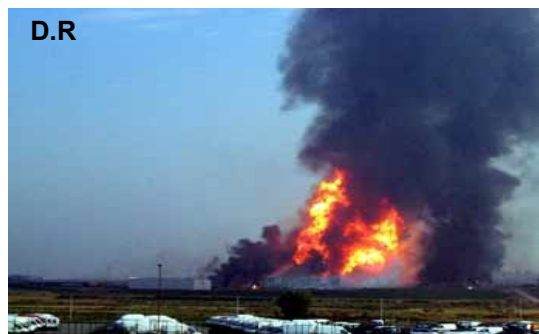
Vers 09h00, une explosion se produit. Deux minutes plus tard, des opérateurs isolent le tronçon de canalisation entre les deux vannes de sectionnement. Le nuage de gaz s'enflamme en créant une « boule de feu » qui se transforme ensuite en une longue torchère dont la hauteur est évaluée à 150/200 m. Selon les estimations, une température d'environ 3 000°C a été atteinte au cœur de la boule de feu.

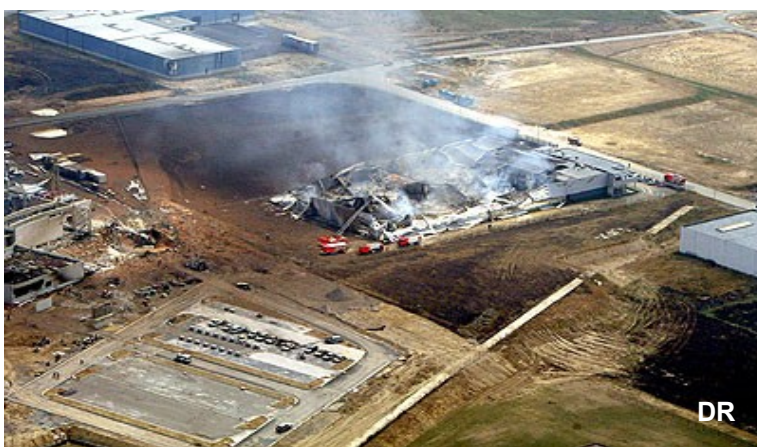
Une zone industrielle est totalement dévastée sur un rayon de 200 m. Une cartonnerie de 4 000 m², une station service, de nombreuses toitures, des voitures sont détruites. Une zone de chantier est également touchée et de nombreux champs sont calcinés.

Vue sur la zone industrielle

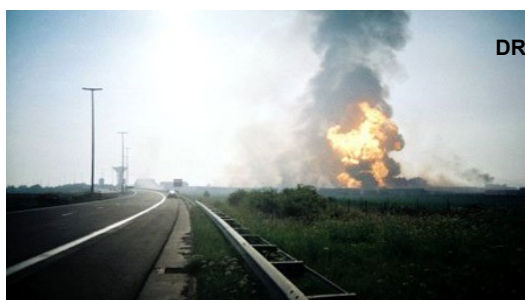
L'accident est survenu à proximité de l'autoroute A8 Bruxelles-Tournai, qui a été fermée à la circulation dans les 2 sens.

Vue de la route
