Rapport d'enquête

Sur l'incendie au sein du centre
de stockage de données OVH
situé à Strasbourg (67) le 10 mars
2021.

N° : MTE-BEARI-2022-005

Date du rapport : 24/05/2022

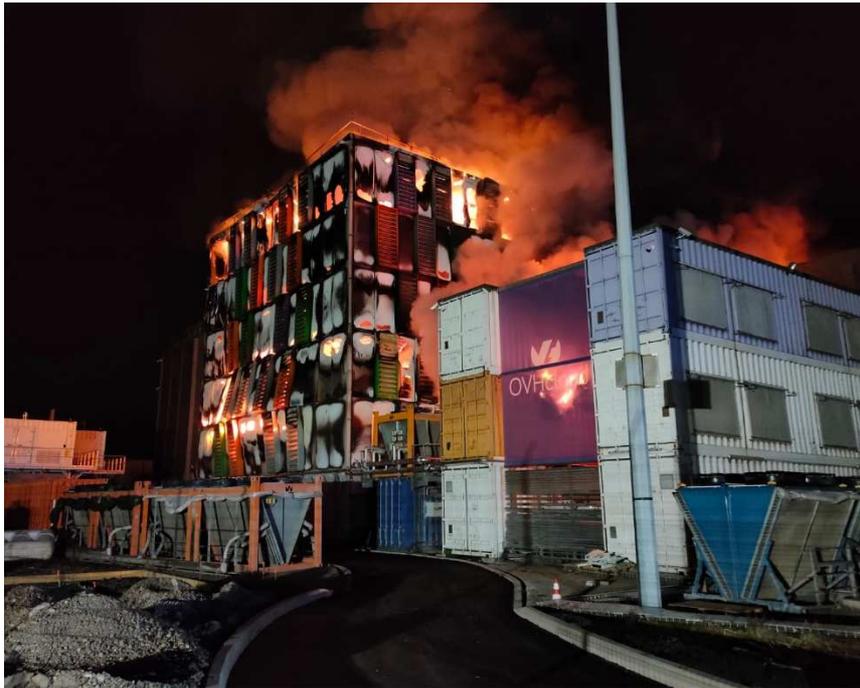
Photographie 1 : site pendant l'incendie (source SIS 67)

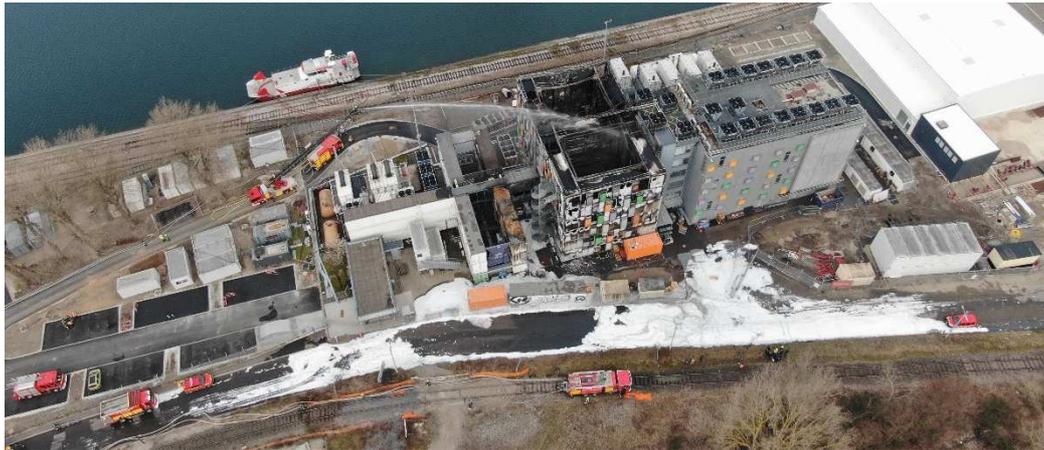
L'incendie n'a engendré aucune victime et aucun blessé. Il a en revanche occasionné des dommages importants sur les plans matériel et financier. Il a provoqué la destruction totale du bâtiment SBG2 et la destruction partielle du bâtiment SBG1 (4 salles).

Photographie 2: site le lendemain de l'incendie (source SIS 67)

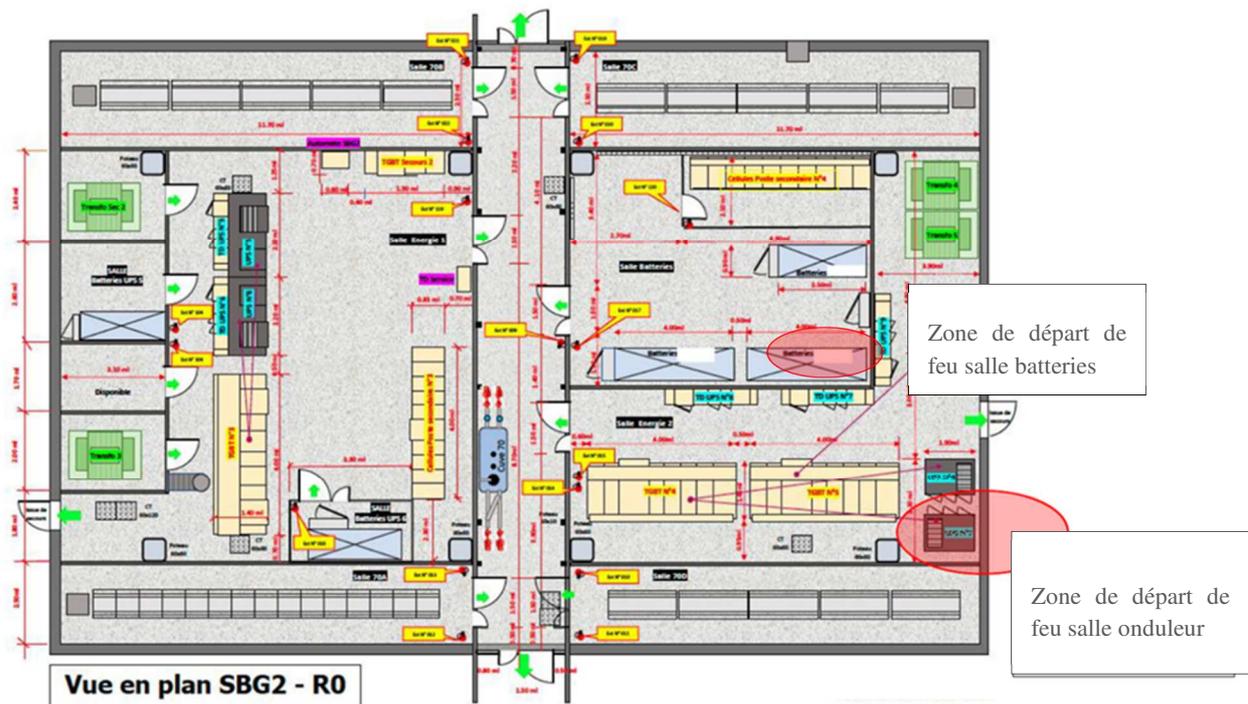
Figure 7: Plan du R0 du bâtiment SBG2 (plan source OVH). La zone de départ incendie a été ajoutée par le BEA-RI dans le but d'améliorer la lisibilité du plan et la compréhension du texte. (Le même plan a une échelle plus grande figure en annexe 3)

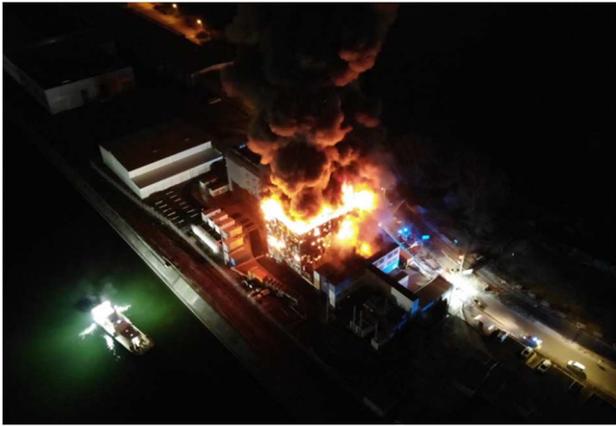
Photographie 4 : Arrivée du Bateau Europa sur zone (source SIS 67)

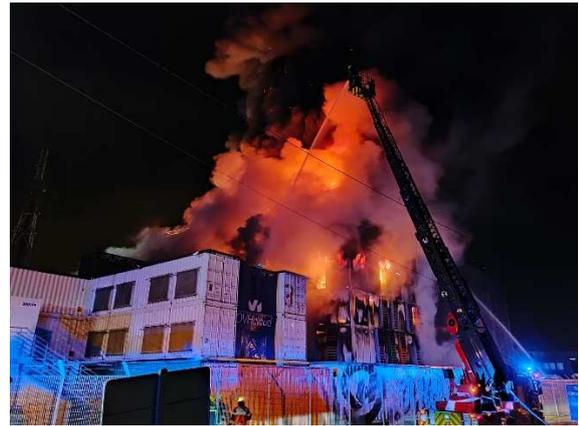
Photographie 5 : Lance sur échelle pivotante automatique (EPA) (source SIS 67)

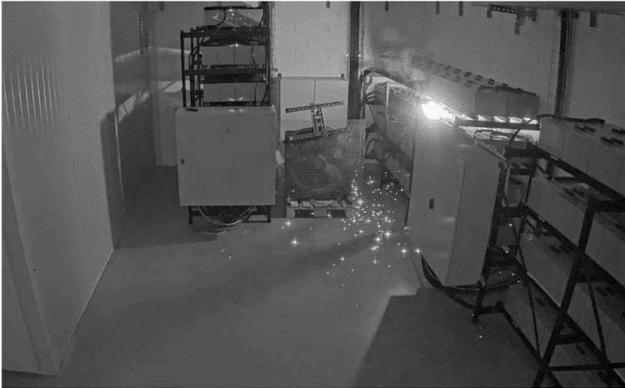
Le système de vidéosurveillance, et le monitoring de la centrale incendie du site montrent qu'un défaut électrique se produit au niveau de l'ASI2 et au niveau des batteries qui lui sont reliées. L'onduleur et les batteries associées n'étaient pas dans la même salle.

Photographie 6 : 0h35, départ de feu dans le local à batteries
(source : image extraite de la vidéosurveillance OVH)

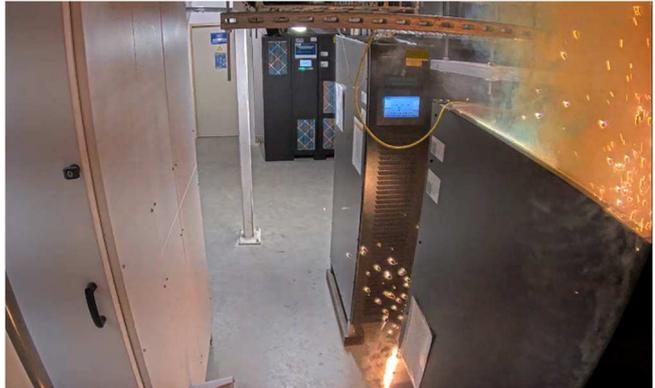
Photographie 7 : 0h35, départ de feu dans l'ASI2
(source : image extraite de la vidéosurveillance OVH)

Il n'est pas possible, à ce stade, d'établir la cause de la défaillance au niveau de l'ASI qui pourrait s'expliquer par différentes hypothèses (présence de liquide ou d'humidité liée à la présence du système de refroidissement situé à proximité, dysfonctionnement lié à l'opération de maintenance réalisée le matin même, exploitation de l'onduleur en dehors des plages normales de fonctionnement, ...).

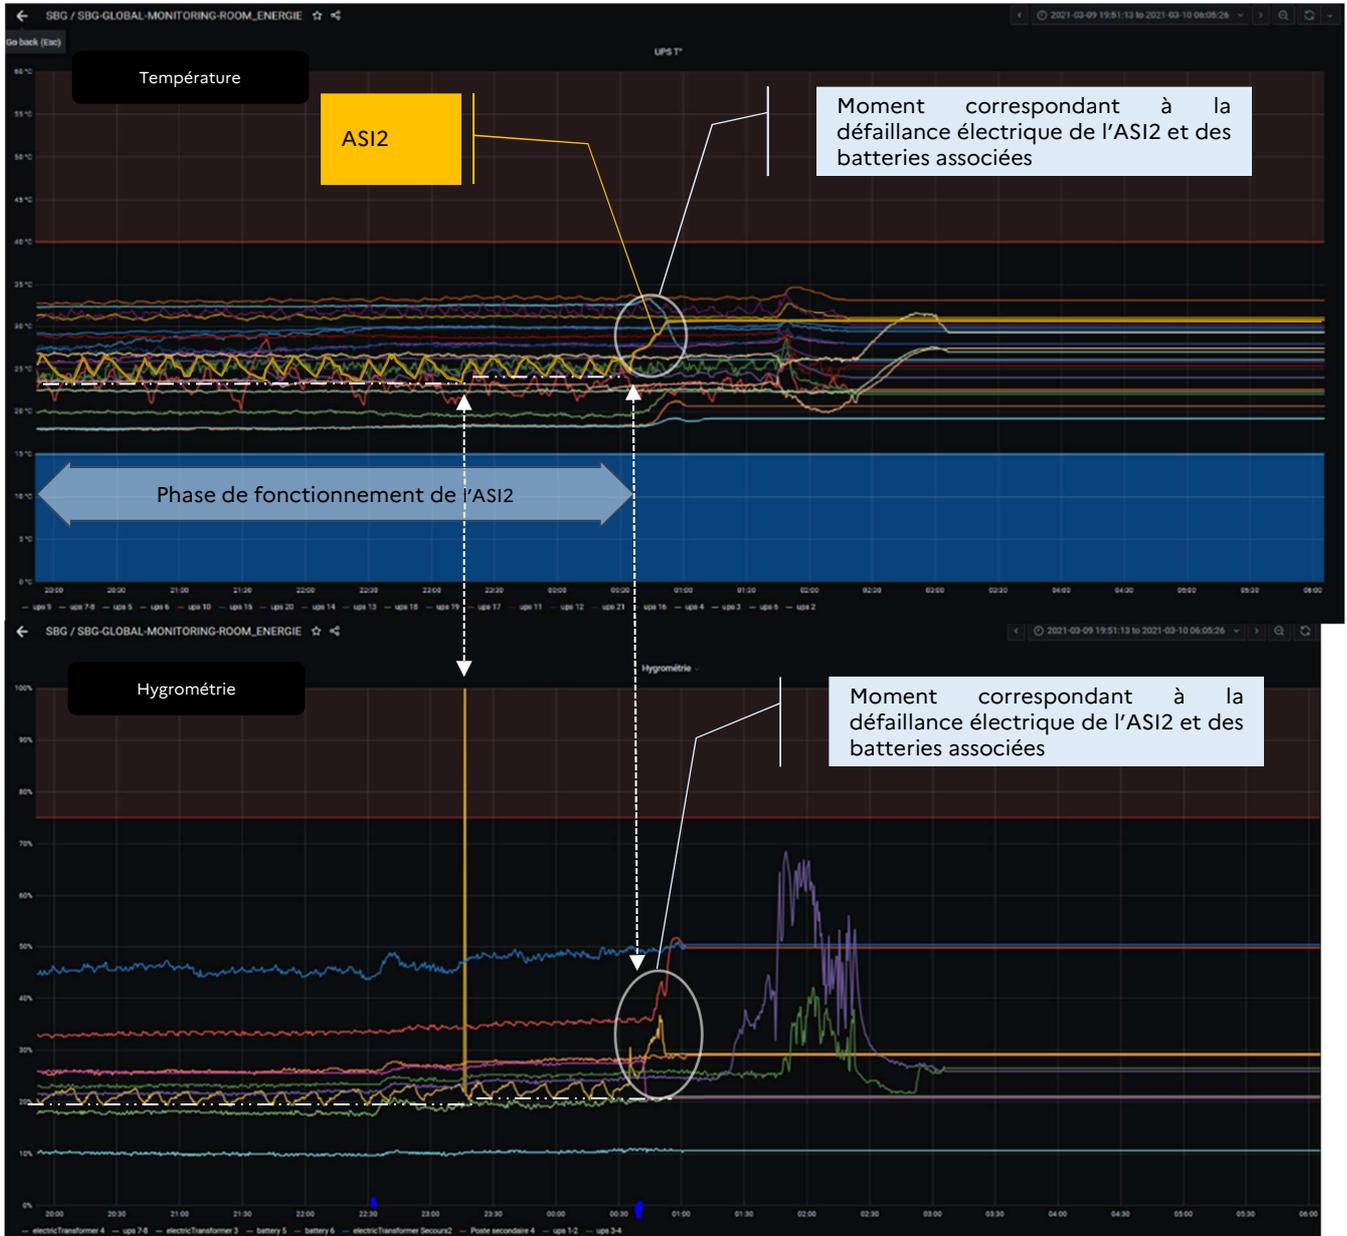
L'analyse des paramètres d'ambiance rapportés en figure 8 (température et hygrométrie mesurées sur des capteurs situés sur la face arrière des onduleurs) conduit à constater une mesure hygrométrique singulière vers 23h15 et une nouvelle augmentation de celle-ci un peu après 0h30. Le BEA n'a pas été en mesure d'établir s'il s'agissait d'une erreur de mesure ou d'un pic d'humidité lié par exemple à une présence de liquide. Néanmoins, nous constatons qu'à compter de la mesure de 23h15 :

- Au niveau de l'enregistrement de la température d'ambiance, les minimums de température augmentent légèrement (24°C) par rapport à la phase précédente de cycles de variation de température qui évolue entre Max 25,5°C Min 23,5°C ;
- Au niveau des mesures hygrométriques, le taux d'humidité connaît une nouvelle sensible augmentation nettement plus marquée à compter de 0h30;
- La défaillance de l'onduleur se traduit au niveau de la courbe de température par une augmentation continue et par un nouveau pic hygrométrique.

La présence d'un liquide ou d'humidité dans un appareil électrique peut causer la formation d'un court-circuit interne susceptible de causer les dégâts constatés. Cependant ces seuls éléments ne permettent toutefois pas de déterminer la cause de la défaillance.

Figure 8 : Relevés de température et d'hygrométrie sur le site au niveau de l'ASI2 (source OVH)

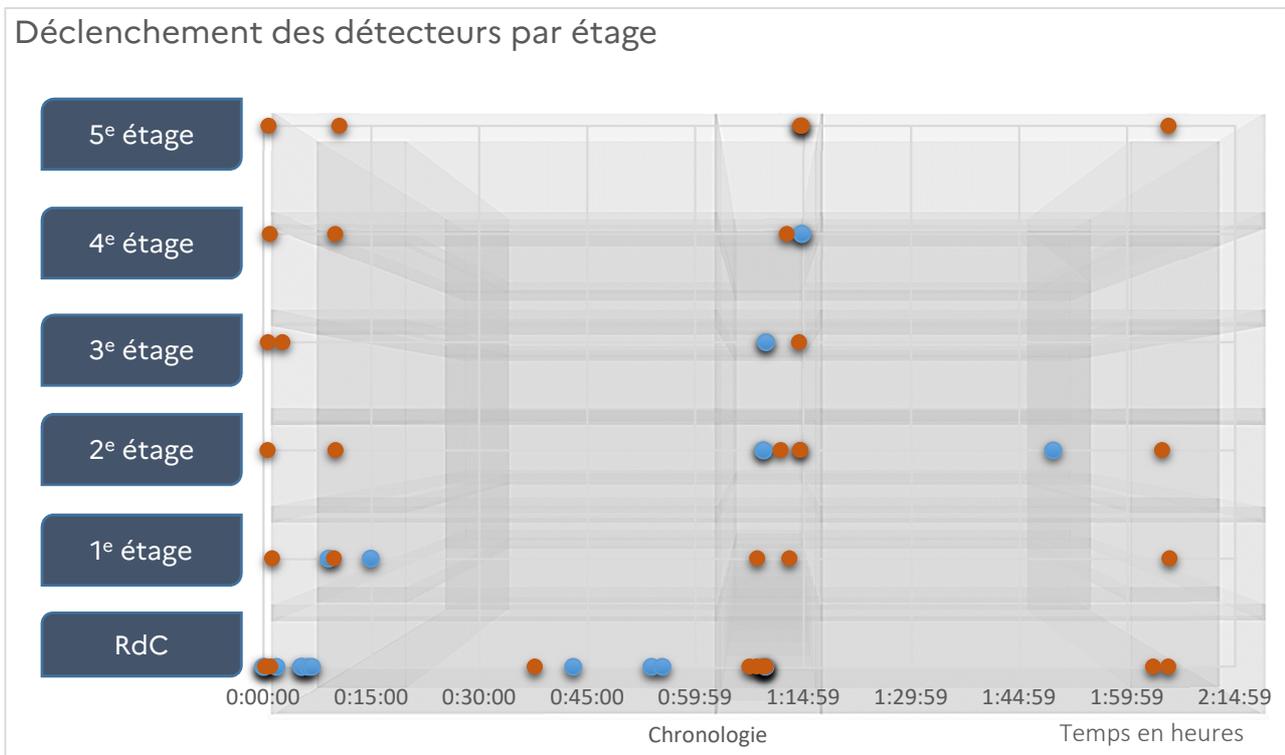
Tableau 1 : Chronologie de déclenchement des détecteurs incendie au sein de SBG2. A t+15 minutes, de la fumée a été détectée à tous les étages par les capteurs de détection de fumée par aspiration (points orange). A t+1 heure, le SIS signale l'embrasement généralisé du premier niveau, une nouvelle série de détecteurs se déclenche dans les niveaux supérieurs et les premiers détecteurs optiques (en bleu) du deuxième étage se déclenchent.

L'examen de la séquence de déclenchement de la détection incendie est en ce sens particulièrement intéressante. On peut y voir qu'au cours des 15 minutes qui suivent le début de l'incendie, plusieurs détecteurs incendie se sont déclenchés au rez-de-chaussée mais également sur la totalité des étages supérieurs du bâtiment SBG2. Certains détecteurs situés dans les étages supérieurs déclenchent même quelques minutes après le début de l'incendie. Ce premier constat démontre une grande perméabilité du bâtiment à l'air extérieur et donc aux fumées d'incendie qui peuvent se propager rapidement et sans difficulté.

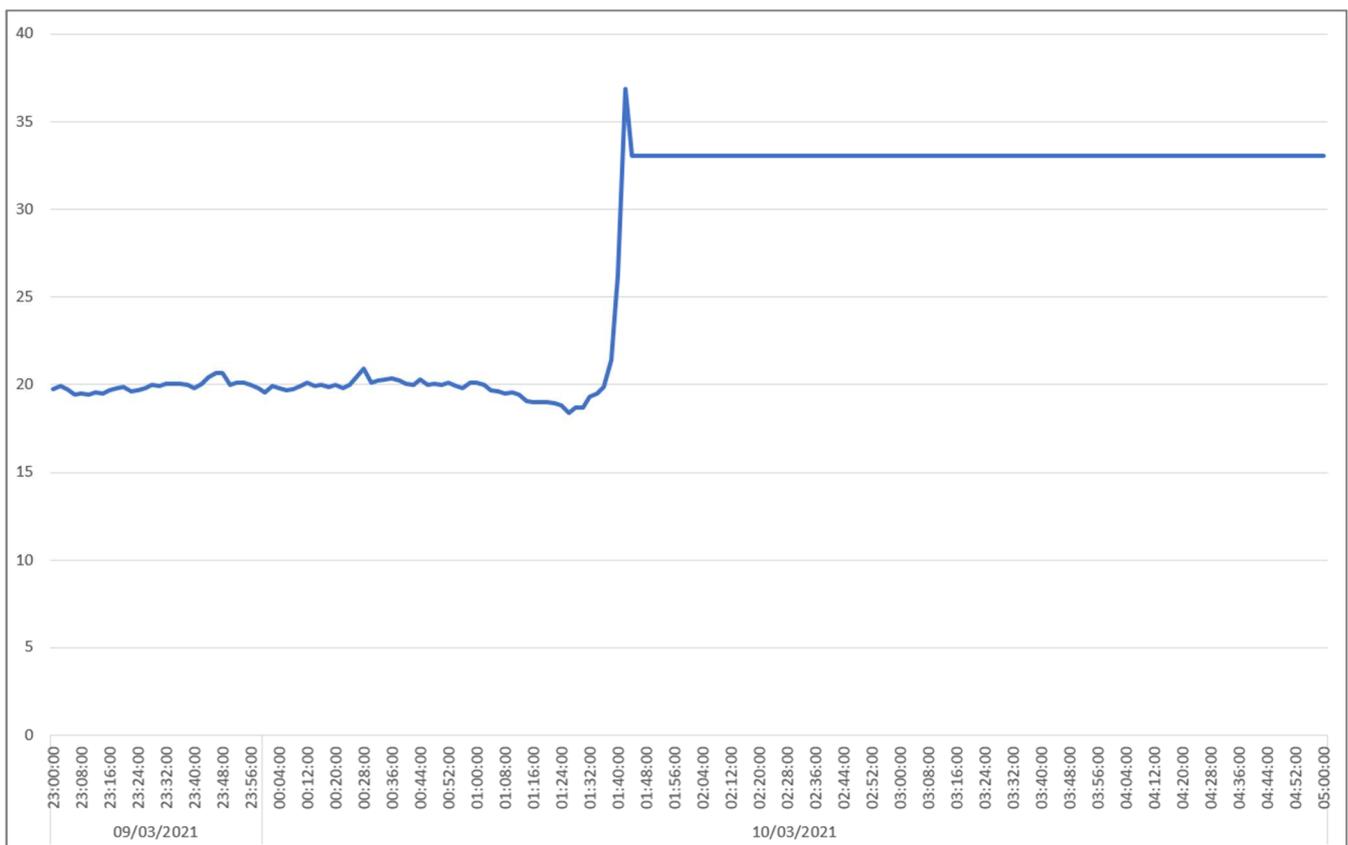
À 1h40, les capteurs de température saturent au second étage, soit deux niveaux au-dessus du niveau de départ du feu.

Figure 9 : courbe de température mesurée par un capteur d'ambiance SBG2 aile B deuxième étage qui montre une hausse anormale de la température vers 1h40.

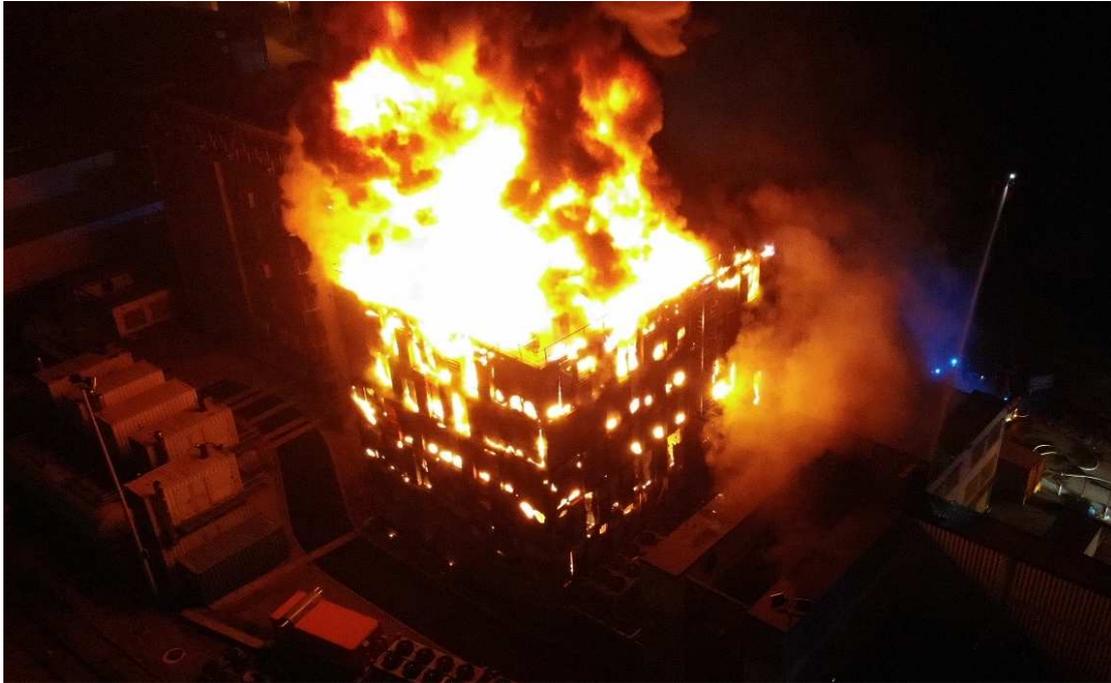
À 2h00, soit près d'une heure et demi après le déclenchement de la première alarme, les sapeurs-pompiers rapportent l'embrasement généralisé de SBG2. La photo ci-dessous donne un aperçu de la situation à 2h50 soit 2 heures et 20 minutes après le début de l'incendie.

Photographie 8 : Photographie de SBG2 à t0 + 140 min (Source : SIS 67)

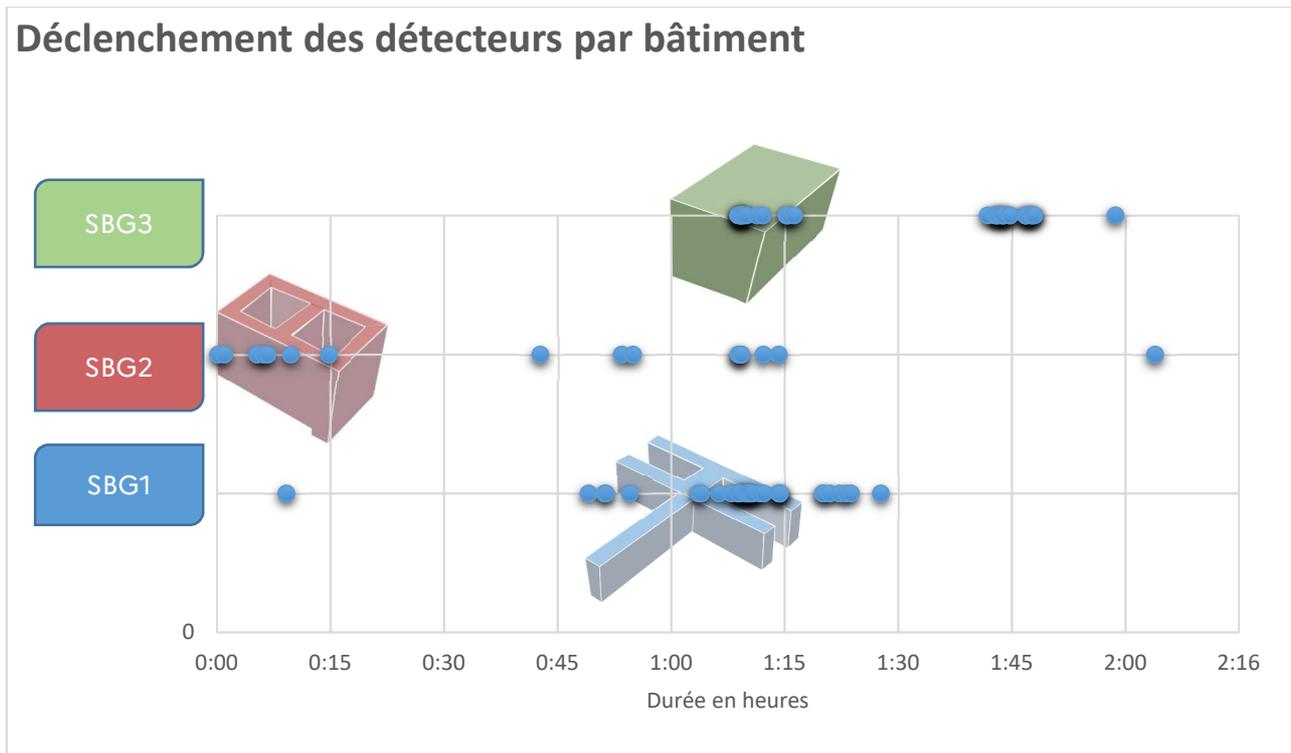
L'examen de la chronologie de déclenchement des détecteurs des bâtiments voisins montre qu'il faut entre une heure et une heure et quart pour que les détecteurs optiques et les détecteurs par aspiration déclenchent de manière significative dans les bâtiments SBG1 (1^{er} étage) et SBG3.

De taille plus modeste, moins bien protégé des flux thermiques (conception de type container maritime), SBG1 sera d'ailleurs plus fortement impacté que SBG3 qui a bénéficié de la présence d'un dispositif coupe-feu (mur coupe-feu 2 heures et porte coupe-feu) et des moyens en eau mobilisés par les sapeurs-pompiers du Bas-Rhin.

Tableau 2 : Chronologie de déclenchement des détecteurs optiques au sein des bâtiments du site OVH. On voit une première série de déclenchements au cours des 15 premières minutes sur SBG2, suivi par des déclenchements sur SBG1 (t0+50 min) puis sur SBG3 (t0+70 min). Le déclenchement sur SBG1 lors des quinze premières minutes est dû au déclenchement d'un capteur dans une circulation.

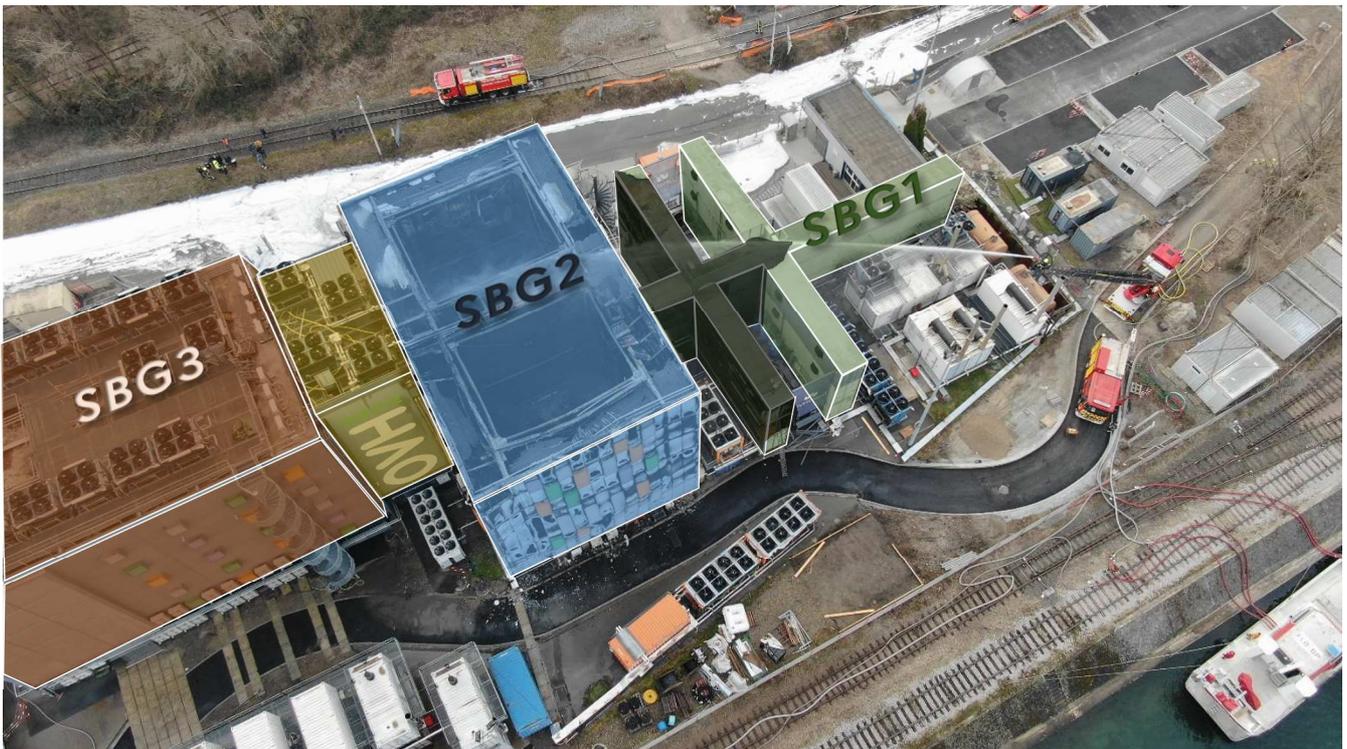
Bien que les bâtiments SBG1 et SBG3 soient de caractéristiques techniques et dimensionnelles différentes, nous noterons toutefois que SBG3, protégé de SBG2 par des murs coupe-feu 2 heures et par une séparation (zone inter bâtiment constituée de circulations), a été moins impacté que SBG1 qui ne disposait pas du même niveau de protection (4 salles détruites sur 12). Les services de secours nous ont toutefois rapporté que des portes coupe-feu avaient été maintenues ouvertes au moment de l'évacuation, ce qui a eu pour effet de dégrader l'efficacité de ce dispositif.

Photographie 9 : vue aérienne de SBG3 (en marron) SBG2 (en bleu) et SBG1 (en vert). SBG1, de taille plus petite que SBG2, a directement été exposé aux flux thermiques de l'incendie de SBG2. SBG3 séparé par une construction (en jaune) comprenant des escaliers et des espaces techniques et de taille comparable a été davantage protégé de l'incendie. En couleur sombre apparaît la zone de SBG1 touchée par l'incendie.

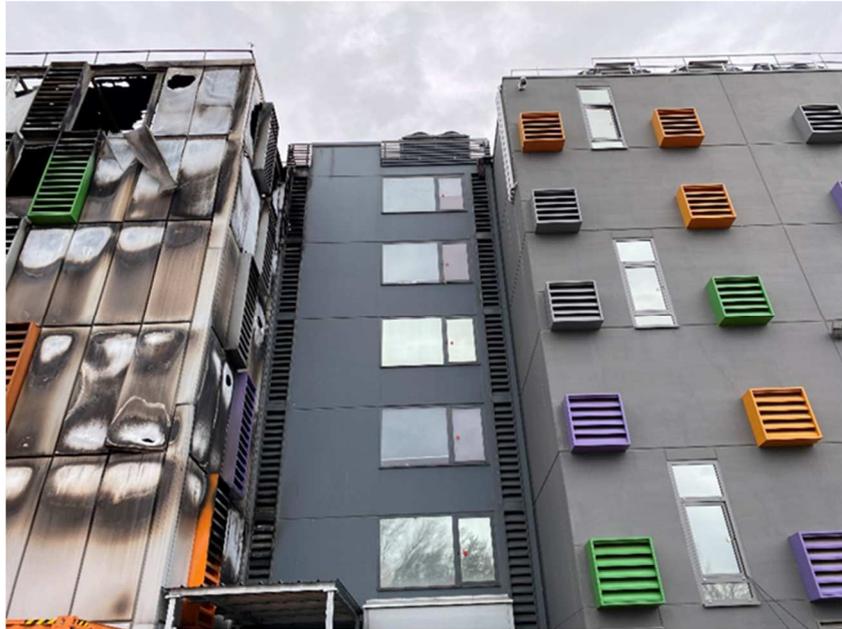
Photographie 10 : zone située entre SBG2 et SBG3

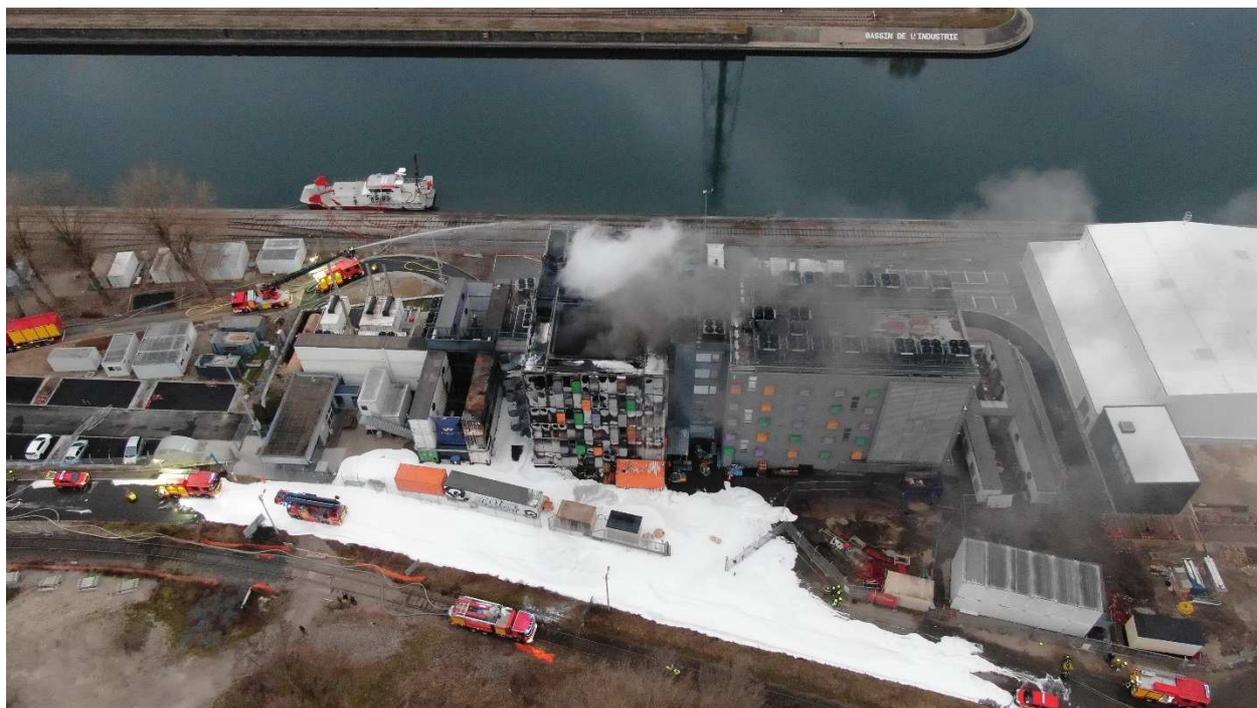
Photographie 15 : vue du site OVH à 06h47 le 10 mars 2021 (source SIS 67)

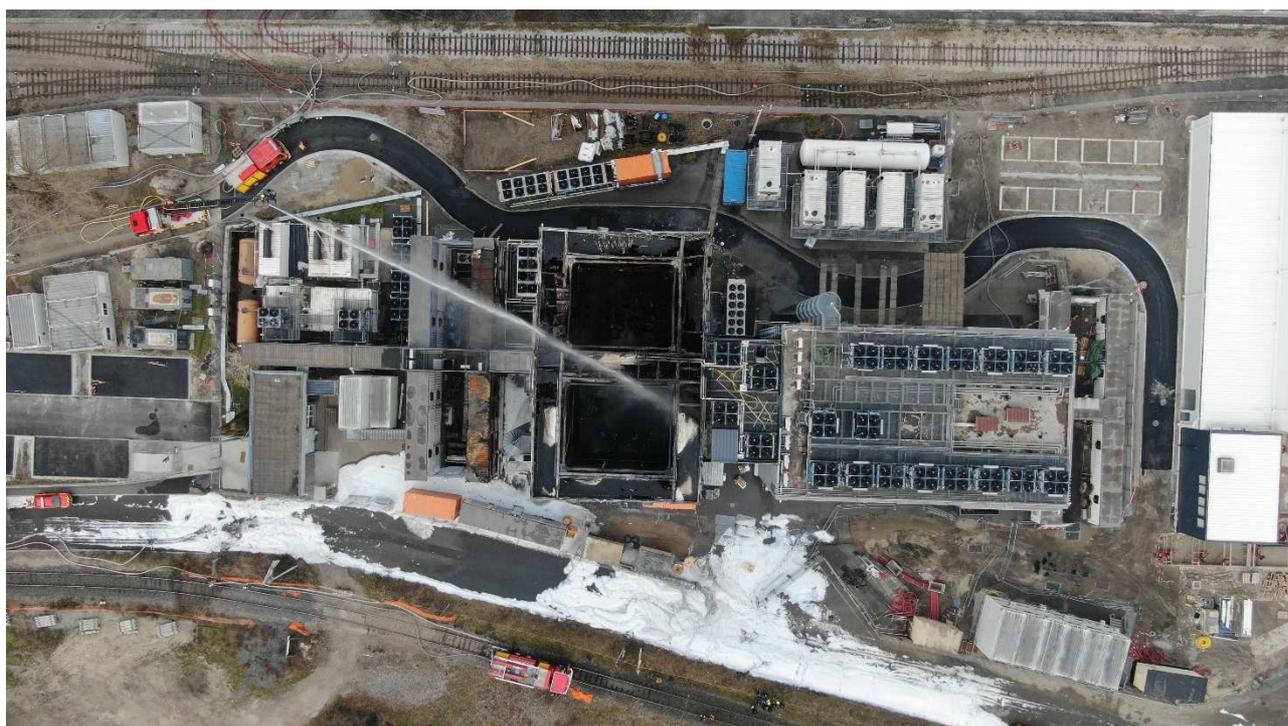
Photographie 16 : vue du site OVH à 9h30 le 10 mars 2021 (source SIS 67)

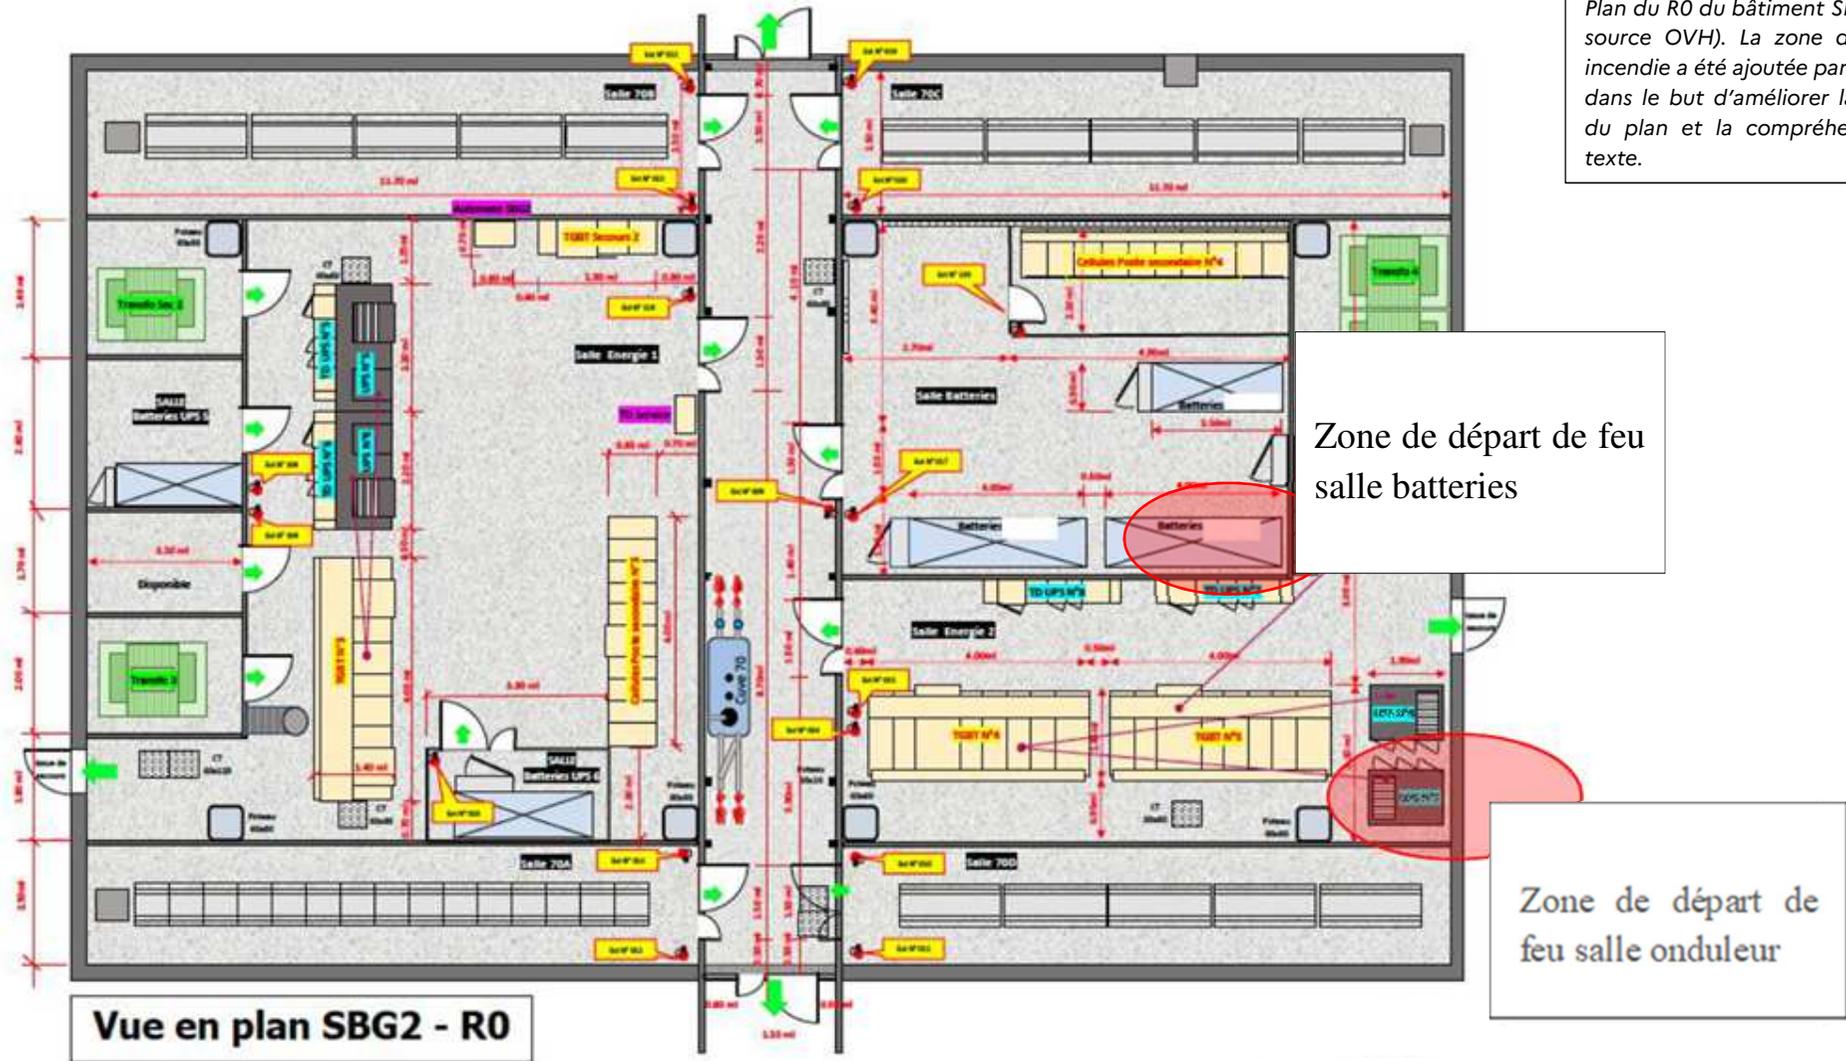
Annexe 3 Plan du rez-de-chaussée du bâtiment SBG2

Plan du R0 du bâtiment SBG2 (plan source OVH). La zone de départ incendie a été ajoutée par le BEA-RI dans le but d'améliorer la lisibilité du plan et la compréhension du texte.
