Rapport d'enquête

Sur l'incendie au sein du centre
de stockage de données OVH
situé à Strasbourg (67) le 10 mars
2021.

N° : MTE-BEARI-2022-005

Date du rapport : 24/05/2022

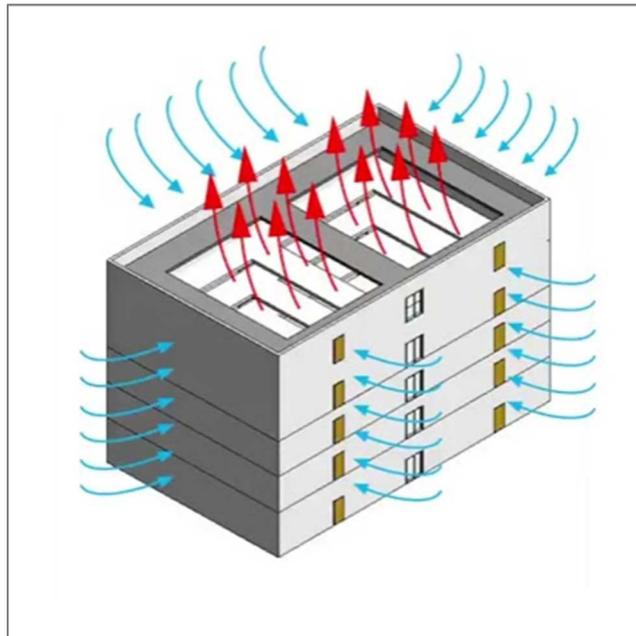
En terme de protection contre l'incendie, les documents communiqués par OVH montrent que la structure interne a bénéficié d'un traitement assurant une stabilité au feu 1 heure et les planchers d'un traitement coupe-feu 1 heure par application de peinture intumescente ou de flocage.

Figure 3 : SBG2 est un bâtiment conçu pour favoriser le refroidissement des serveurs par circulation d'air extérieur.
(Illustration OVH)

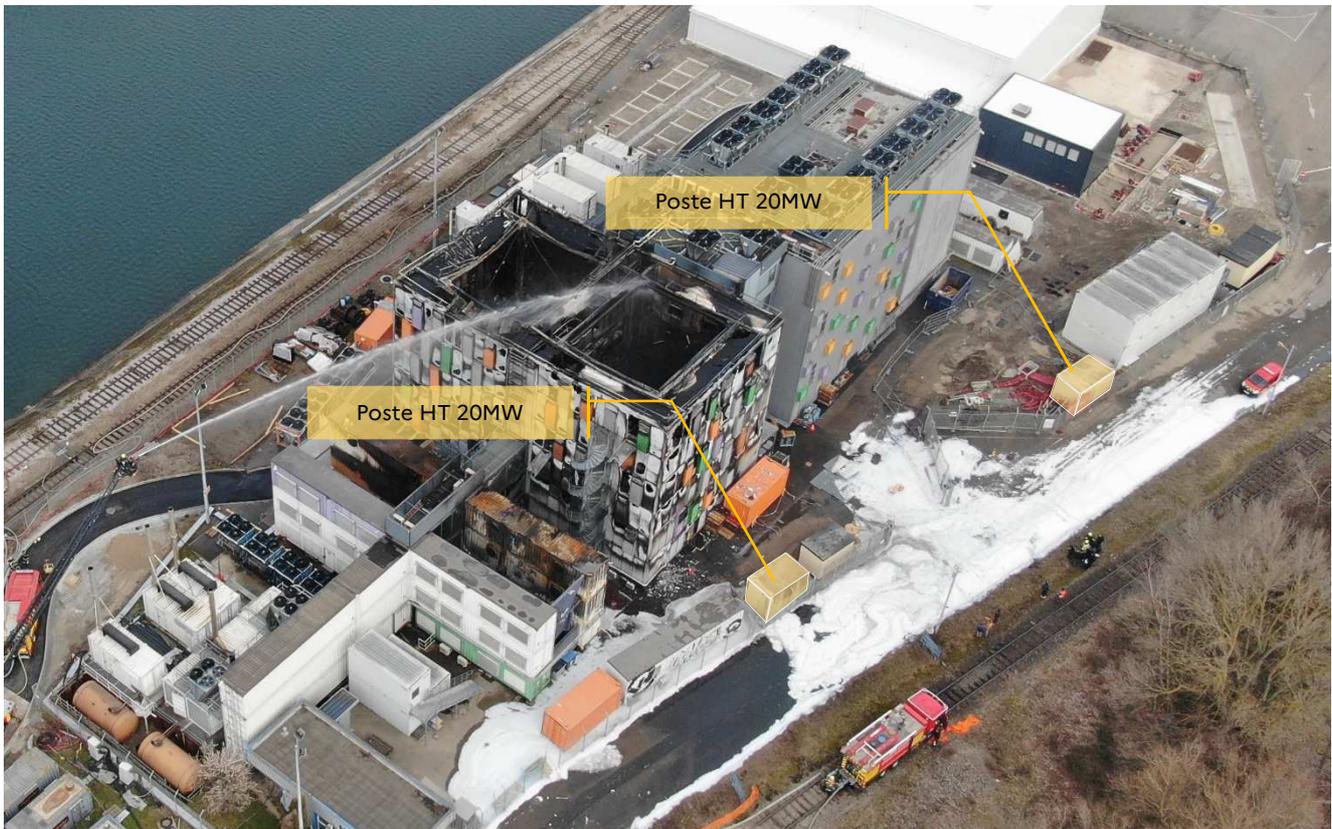
À leur arrivée sur les lieux, l'incendie s'est déjà développé. Une intervention sur le poste secondaire est exclue et SER n'obtient pas l'autorisation de couper l'alimentation électrique du site au niveau du poste client en raison des risques liés à l'incendie. La décision est donc prise de couper le courant au niveau du poste source amont. La coupure sera effectuée à distance et sera effective à **01h50**.

Photographie : Localisation des postes HT 20 MW proches des bâtiments SBG2 et SBG3

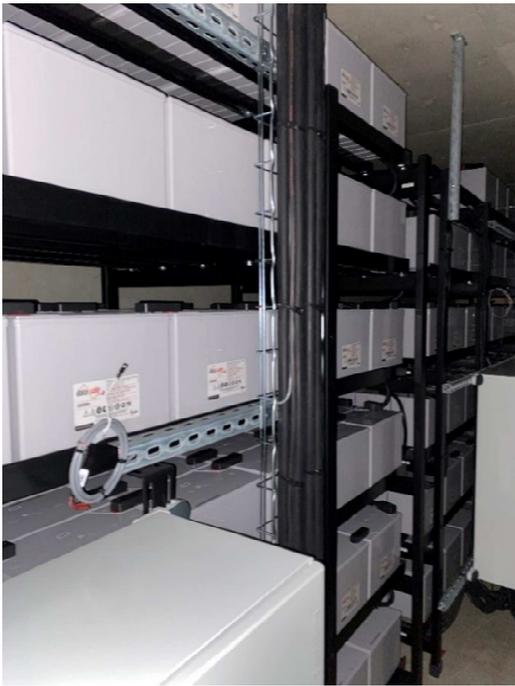
Photographie 11 : Local à batteries du type de celui impliqué dans l'incendie

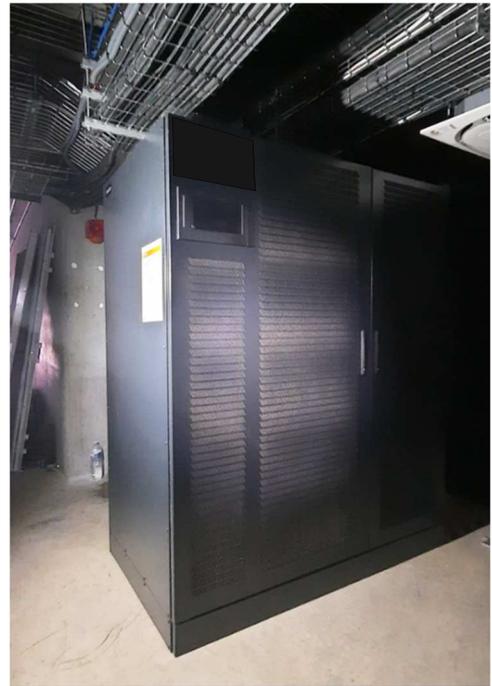
Le système de vidéosurveillance, et le monitoring de la centrale incendie du site montrent qu'un défaut électrique se produit au niveau de l'ASI2 et au niveau des batteries qui lui sont reliées. L'onduleur et les batteries associées n'étaient pas dans la même salle.

Photographie 12 : système d'alimentation sans interruption (ASI) similaire à celui impliqué dans l'incendie
